# 土力学事故案例归纳总结

工程力学 唐晓畅 15 号

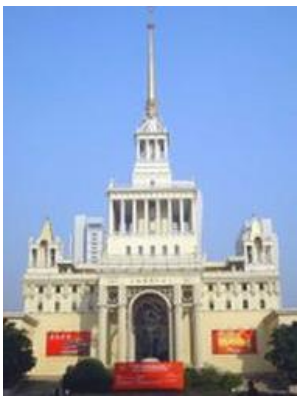
| 建筑名称 | <p>上海展览中心馆</p> |

| 事故后果 | <p>1954 年开工，年底地基平均沉降量为 60cm，修补裂缝后继续使用，57 年-79 年沉降量仅为 20cm，沉降已趋于稳定。但由于地基下沉严重，不仅是散水倒坡，而且建筑物室内外联结，内外网之间的水、暖、电管道断裂，付出相当代价。</p> <p>建筑物存在较严重的不均匀沉降、变形、裂缝等；混凝土存在蜂窝、麻面、露筋酥松、碳化等现象。此外，原设计未考虑抗震设防，结构抗震承载力和构造远不能满足现行规范要求，使该大型公共建筑存在巨大的安全隐患。</p> |
| 事故原因 | <p>地基为高压缩性淤泥质软土。</p> <p>由于历史原因，设计者对上海地基的认识不足，加上当时施工条件的限制，该建筑在设计与施工上存在诸多问题。</p> |

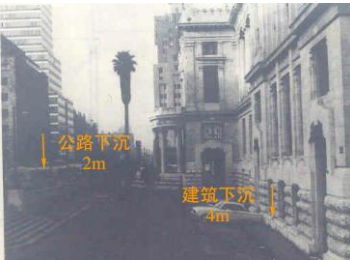
| 建筑名称 | <p>墨西哥市艺术宫</p> |

| 事故后果 | 严重下沉，沉降量高达 4m，但临近公路下沉 2m，造成内外联结困难和交通不便，内外网管道修理工程量增加。 |
| 事故原因 | 地基表层为人工填土与砂夹卵石硬壳层，厚度 5m，其下为超高压缩性淤泥，天然孔隙比高达 7-12，天然含水率高达 150%-600%，为世界罕见的软弱土，层厚达 25m。 |

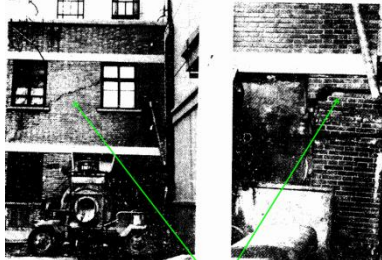
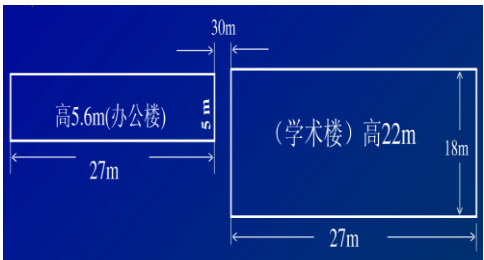
| 建筑名称 | 天津市人民会堂办公楼<br> |

| 事故后果 | 1984 年底，人民会堂办公楼西侧北墙发现裂缝，且不断加长展宽，握拳可自由出入。 |
| 事故原因 | 新建天津市科学会堂学术楼的附加应力扩散至人民会堂办公楼西侧软弱地基，引起严重下沉。是相邻荷载影响导致事故的典例。 |

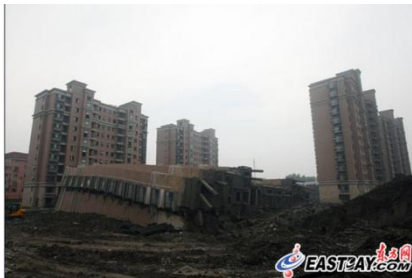
| 建筑名称 | 上海市闵行区莲花河畔景苑小区<br> |

| 事故后果 | 2009 年 6 月 27 日，上海市闵行区莲花河畔景苑小区一栋 13 层高的在建住宅楼在没有任何征兆的情况下轰然倒塌，导致一名工人身亡。 |
| 事故原因 | 七号楼倒塌的方向，也就是现在被埋在倒塌楼体的下方，是一个正在施工的地下车库，车库的深度有五米左右。施工方将开挖地下车库产生的泥土并没有运离现场，而是堆在了七号楼的北侧，由北向南，向七号楼产生剪切力，而七号楼南侧由于开挖车库，缺乏相应的抗衡力，导致事故发生。 |

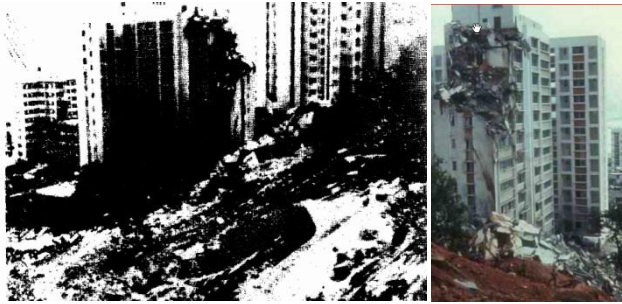
| 建筑名称 | 香港宝城大厦 |

| 事故后果 | 1972 年 7 月某日清晨，香港宝城路附近，两万立方米残积土从山坡上下滑，巨大滑动体正好冲过一幢高层住宅--宝城大厦，顷刻间宝城大厦被冲毁倒塌并砸毁相邻一幢大楼一角约五层住宅。死亡 67 人 |
| 事故原因 | 山坡上残积土本身强度较低，加之雨水入渗使其强度进一步大大降低，使得土体滑动力超过土的强度，于是山坡土体发生滑动。 |
