## 电梯紧急情况下的应急救援

## 手动紧急操作装置（例：迅达 5400）

## 紧急电动救援

## 电动疏散程序（3300AP为例）

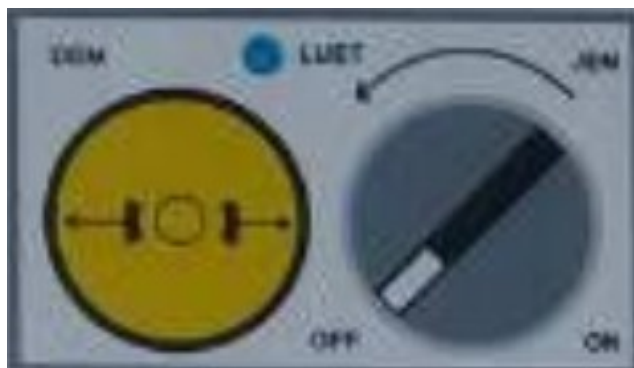
➤关闭主电源开关 JH，打开控制柜门
